Transport
Canada

TP 6980F

Numéro 1/2006

Rapports de difficultés en service de l'aviation canadienne

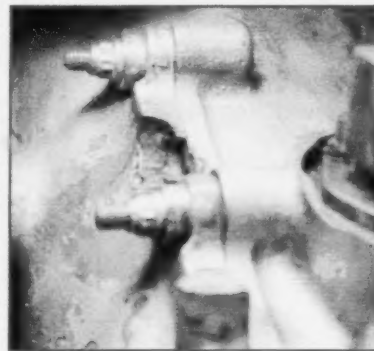
RDS n° 20051216003

L'amorçage d'arc a endommagé une partie importante du carter moteur, à l'emplacement de la bride « D ». Dans les circuits électriques,

les courts circuits constituent un grave danger d'incendie et ils peuvent également causer la destruction de câblage électrique et endommager des composants du circuit électrique. On n'accorde pas toujours la même attention à l'inspection visuelle du cheminement et des espacements appropriés des faisceaux de câblage électrique qu'à l'inspection des autres éléments du circuit. Cette difficulté en service constitue un exemple de l'importance du cheminement et de l'espacement des faisceaux de câblage. ✖

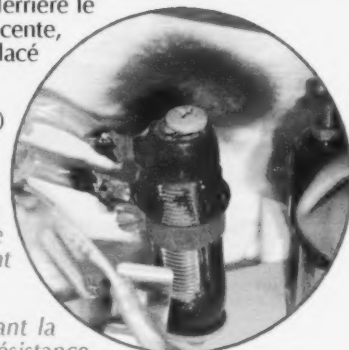
RDS n° 20051208008

L'exploitant a remarqué que la résistance portant la référence D25K10R avait été remplacée par la résistance portant la référence 2K40D10. ✖

Transports Canada (TC) recommande au personnel de maintenance de procéder à une inspection détaillée de cette région, afin de s'assurer du maintien d'un espacement suffisant entre la résistance fixée et l'isolant de l'appareil.

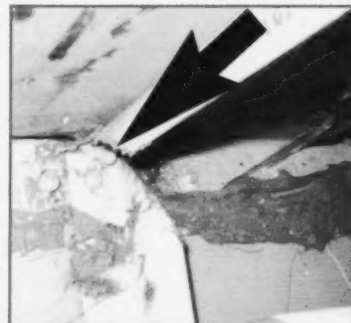
En travaillant à l'élimination d'une anomalie technique de pressurisation sur un appareil subissant des travaux de maintenance dans les installation d'un exploitant, le personnel de maintenance a décelé une crique longue de 3,5 po dans une partie de la nervure inférieure de la cloison fixée au longeron arrière, à la FS 227. Cette crique causait une fuite majeure de pressurisation que l'on pouvait sentir en dehors du caisson du longeron arrière, à l'extérieur de l'appareil. Pour ce genre de dommages, le manuel de maintenance ne fournit aucune directive spécifique de réparation.

Une fois les réparations terminées, on a procédé à un essai de pressurisation et remis l'appareil en service.

Cette défaillance souligne l'importance d'une inspection visuelle prudente lorsqu'un appareil subit des travaux de maintenance. ✖

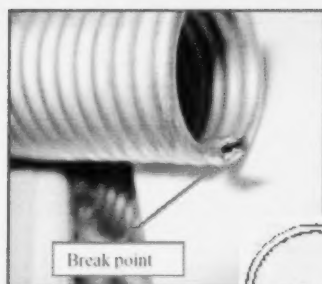
RDS n° 20051129002

BEECH 1900D**Ressort des ailerons fracturé**

En circulant au sol aux commandes de l'appareil, l'équipage de conduite a remarqué un braquage complètement incliné vers la gauche dans le circuit des ailerons. Le personnel de maintenance a découvert que l'un des ressorts de raccordement entre les ailerons et le gouvernail de direction avait été fracturé près de l'anneau d'extrémité permettant le raccord à la bride. Il se peut que cette défaillance soit survenue pendant l'inspection périodique, au moment de la dépose des ressorts effectuée dans le cadre des procédures de serrage. Il se peut que les marques d'outil faites au moyen d'une paire de pinces ou d'un autre dispositif mécanique pendant le processus de dépose aient éraillé le ressort et, ainsi, créé des zones de concentration de contrainte.

Afin d'éviter toute récurrence de cette défaillance, l'exploitant a publié une inspection supplémentaire dans son contrôle de processus. Lorsqu'il

inspecte cette région, le personnel de maintenance doit demeurer vigilant et utiliser judicieusement l'outil approprié afin d'éviter d'endommager les petites pièces de fixation de l'appareil. ✖

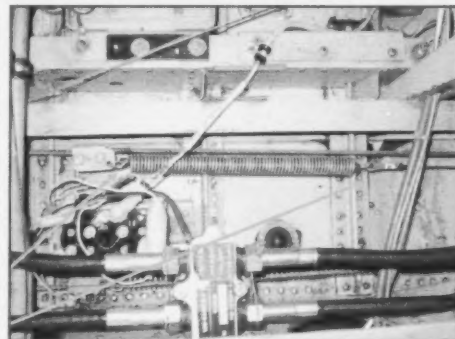
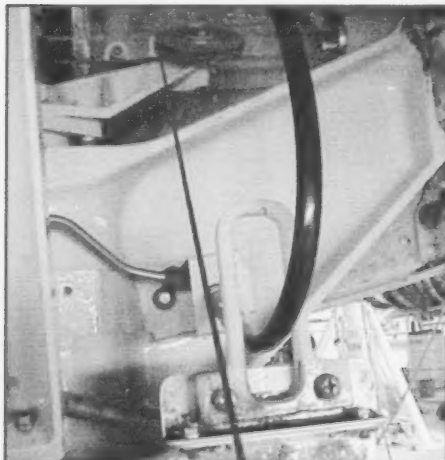
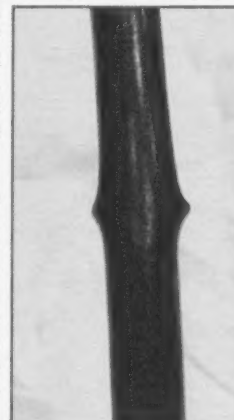
RDS n° 20051128009

**BOEING 737****Anomalies de sortie et de rentrée du train avant**

L'appareil en cause possédait des antécédents en matière de problèmes intermittents associés à des anomalies de sortie et de rentrée du train avant. Le pilote a signalé qu'il fallait actionner à deux reprises le levier de commande du train avant pour que ce dernier sorte. On a procédé à une inspection visuelle sans déceler aucune défectuosité évidente. L'appareil a été reconvoyé train avant sorti jusqu'à la base.

À son arrivée, on a remplacé le vérin de transfert et le vérin de verrouillage ainsi que le vérin du ski avant, mais ces remplacements n'ont pas permis de régler le problème. On a alors remplacé la soupape sélectrice et procédé à un essai en vol, lequel s'est avéré positif. Il semble que la soupape sélectrice portant la référence 10-61213-1 ait permis l'élimination de l'anomalie technique. Pendant le dépannage, le graissage des points du train avant a également semblé faire une différence.

Récemment, dans le cadre de travaux de grande maintenance, on a étudié cette question plus en détail. La conduite souple portant la référence BACH8A04NM0274T est une conduite souple en Téflon alimentant en liquide hydraulique le vérin du ski du train avant. On a retrouvé cette conduite tortillée. On croit que cette déformation a contribué aussi aux anomalies de sortie et de rentrée du train en limitant le débit de liquide hydraulique vers le vérin du ski du train avant.

L'appareil est surveillé dans le cadre de l'étude du programme de fiabilité.

Pendant le dépannage, l'exploitant a remarqué qu'il manquait des raccords graisseurs de train avant et il a établi une procédure d'inspection des raccords graisseurs du train principal et du train avant de toute la flotte. Il importe de remarquer que l'on peut éliminer certaines défaillances en remplaçant des pièces, mais un examen et une inspection plus détaillés constituent une approche prudente. Ces anomalies cachées peuvent demeurer latentes et, par la suite, refaire surface et occasionner des indisponibilités de plus en plus longues ainsi que des risques pour la sécurité. ✖

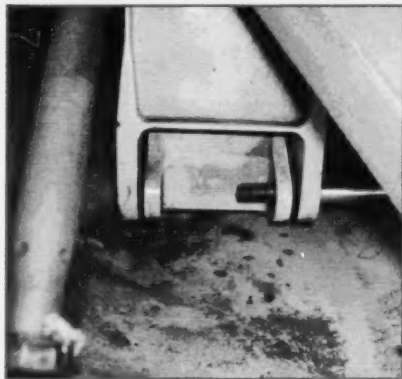
Déplacement du boulon de fixation du carénage volets

Pendant une inspection au sol, on a découvert que le boulon de fixation ARRIÈRE du carénage volets n° 3 s'était déplacé vers l'intérieur et avait percé un trou dans le carénage en composite. On a retiré l'appareil du service pour le réparer.

En poursuivant l'examen, on a trouvé trois (3) des boulons de fixation ARRIÈRE du carénage sans goupille fendue en place, deux écrous s'étaient dévissés et le troisième s'était complètement détaché, ce qui avait permis au boulon de se déplacer. Cet appareil avait récemment subi une visite à sa base au cours de laquelle on avait déposé le carénage à des fins d'accès. On enquête présentement avec l'installation qui avait effectué les travaux.

Les préoccupations relatives aux facteurs humains sont toujours prévalentes dans tout le milieu de l'aviation. En effectuant vos tâches professionnelles comme technicien en aéronautique, essayez de vous tenir loin des éléments pouvant occasionner des problèmes liés aux facteurs humains ✖

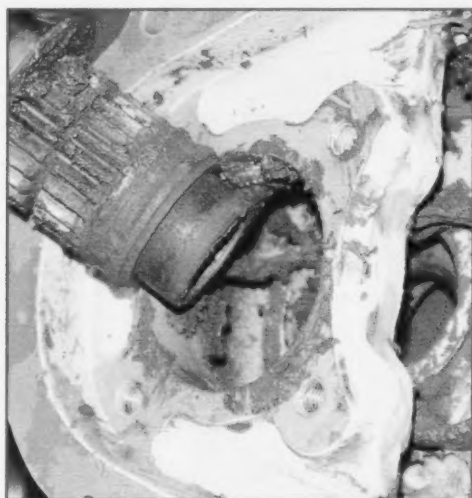
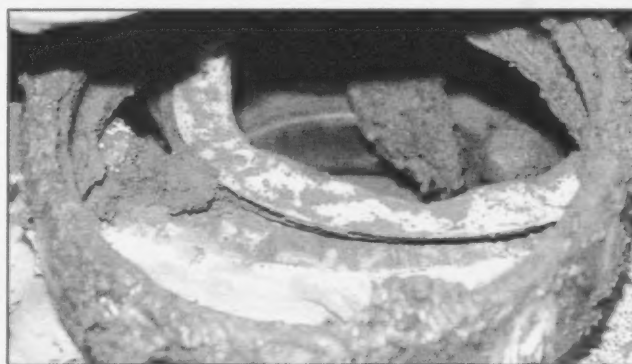
RDS n° 20040920001

Vérin du compensateur du stabilisateur – Importante corrosion

Après que le personnel de maintenance a eu aperçu de la « graisse de couleur rouille » sur le boulon à rotule du vérin du stabilisateur portant la référence 251T4310-1, il y a eu dépose dudit vérin de l'avion. Après examen, on a découvert que les roulements portant la référence 105KS (réf. : CMM-27-41-01, article 95) et le pignon (article 100) étaient fortement corrodés à l'intérieur du boîtier portant la référence 251T4324-1. Les roulements étaient tellement corrodés qu'ils se sont séparés lors de la dépose.

L'expéditeur du RDS a également mentionné qu'il soupçonnait la présence d'infiltration (accumulation) d'eau dans le boîtier 251T4324-1. De plus, la base de données des rapports de difficultés en service qui se trouve sur le Web comporte de nombreux autres RDS antérieurs et plus récents signalant des problèmes similaires de corrosion sur le vérin du stabilisateur.

Transports Canada, Aviation civile (TCAC) a signalé ce RDS à la FAA, en exprimant nos préoccupations concernant l'importante corrosion du vérin du compensateur du stabilisateur et la possibilité que la pilotabilité de l'avion soit réduite. La FAA a demandé que Boeing procède à une étude de sécurité concernant les effets de l'importante corrosion grave ainsi que l'effet du blocage du vérin du compensateur du stabilisateur et de la réduction de la pilotabilité de l'avion. ✖

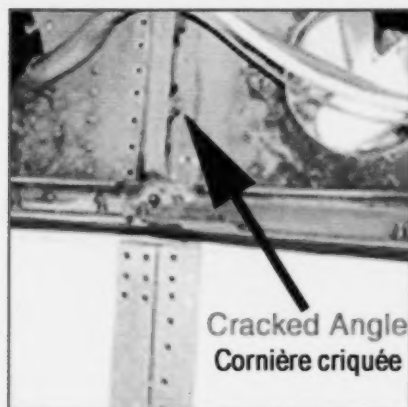
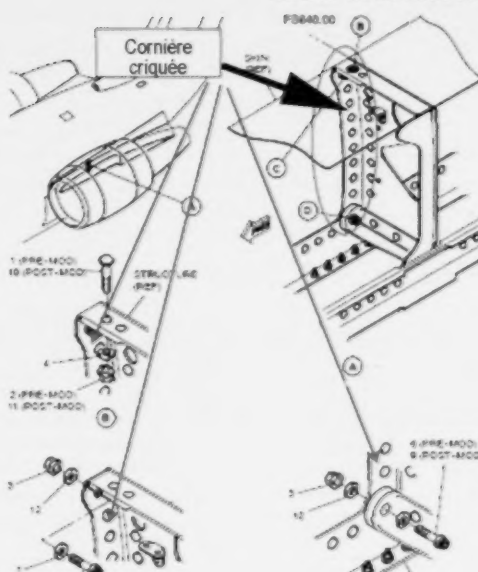
RDS n° 20051208010

BOMBARDIER CL600-2B19**Cornières profilées du pylône réacteur criquées**

Pendant le remplacement des boulons du pylône réacteur conformément au bulletin de service (BS) 601R-4-005, le TEA qui travaillait dans cette région a remarqué que les cornières profilées de gauche et de droite à l'intérieur du pylône réacteur, à la FS640 et à la lisse 10, étaient criquées. On a déposé et remplacé la cornière profilée gauche, portant la référence 601-37003-81, et la cornière profilée droite, portant la référence 601-37003-82.

Comme dans le cas présent, un technicien avisé a également relevé une autre défectuosité dans le même endroit. Beau travail! ✂

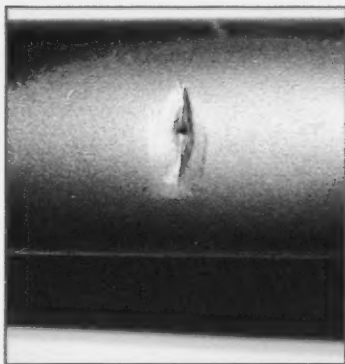
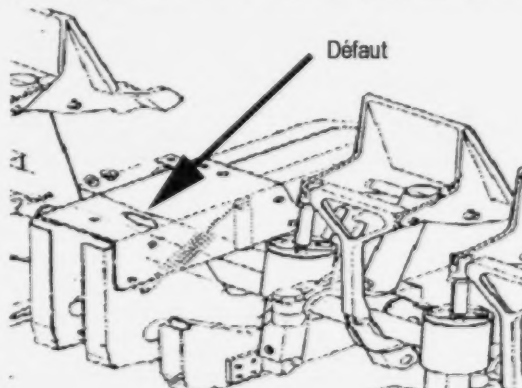
RDS n° 20051211002

CESSNA 152**Barre arrière du palonnier usée**

Pendant l'inspection aux 100 heures d'un Cessna 152, on s'est aperçu que la barre arrière du palonnier arrière comportait un trou d'usure du côté copilote.

La console centrale en plastique est fixée au revêtement des pédales du palonnier au moyen de vis. Si ces vis sont trop longues, au fil du temps, elles vont percer la barre du palonnier, ce qui peut ensuite provoquer la rupture de celui-ci et une perte de commande en direction.

Il s'agissait de la deuxième constatation identique sur un avion semblable.

Il faut toujours s'assurer que les bonnes pièces sont installées. ✂

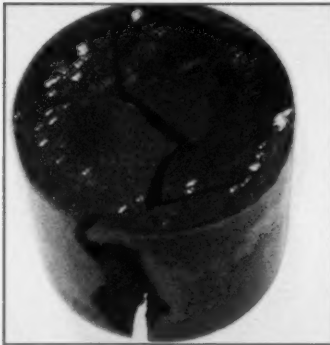
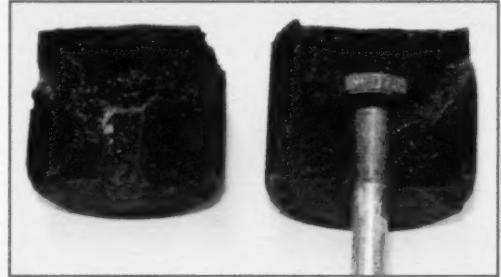
RDS n° 20050602005

Course excessive de la commande de la gouverne de profondeur

On a observé une course anormale de la commande de la gouverne de profondeur pendant les vérifications de la plage de déplacement des commandes de vol. Le personnel de maintenance a découvert que l'une des butées d'arrêt supérieures de la gouverne de profondeur manquait et que l'autre était fendue. On n'a remarqué aucun dommage à la structure environnante. Les butées avaient été remplacées 215 cycles auparavant, et elles ont été remplacées conformément au manuel de maintenance de l'aéronef ainsi qu'aux documents AWL TR 2-20 et CF-2001-08.

La consigne de navigabilité canadienne CF-2001-08R1 mentionnait qu'un DHC-8 avait éprouvé un problème en vol de compensateur de la gouverne de profondeur à cause d'une butée d'arrêt de la gouverne de profondeur défectueuse ou manquante. L'enquête a permis d'établir que la rupture d'une butée d'arrêt de la gouverne de profondeur pouvait entraîner une course excessive de la gouverne de profondeur et endommager le bord de fuite de cette dernière si elle percute la partie supérieure du gouvernail de direction. La gouverne de profondeur endommagée peut ensuite bloquer le tab à ressort, ce qui peut réduire la pilotabilité de l'appareil. On a donc introduit une durée de vie limitée pour les butées d'arrêt de la gouverne de profondeur et on l'a révisée lorsque l'expérience en service a permis d'établir que ces dernières se détérioraient avant la fin de leur durée de vie d'origine.

Depuis la publication de cette consigne de navigabilité, Transports Canada a reçu quatre (4) rapports concernant la détérioration ou l'absence de butées d'arrêt de gouvernes de profondeur.

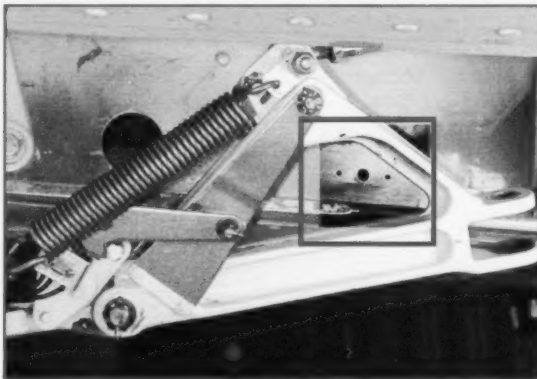
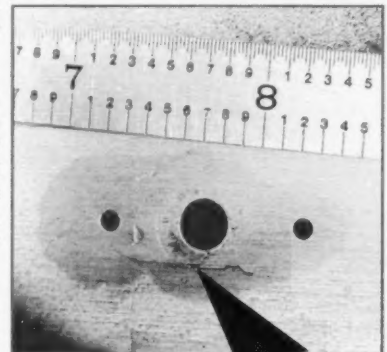
RDS n° 2005123004

Longeron principal de l'aile criqué

Dans le cadre de travaux de maintenance préventive, on a décelé des criques dans le profilé du longeron principal de l'aile, près des supports de montage de la contrefiche latérale du train d'atterrissage principal, des côtés gauche et droit. Les criques dans ce longeron s'étaient propagées dans le sens de l'envergure, dans le congé de raccordement, et elles traversaient toute l'épaisseur de l'âme du longeron. La crique la plus longue mesurait environ 1,25 pouce de longueur.

À l'origine, on avait décelé ces anomalies grâce à un trou d'inspection, en regardant à l'avant de l'âme du longeron et, par la suite,

on avait confirmé le tout en déposant les supports de montage de la contrefiche latérale et en faisant une inspection à partir de l'arrière.

Pendant l'inspection de cette région, le personnel de maintenance ne doit pas oublier que les supports de montage de la contrefiche latérale font l'objet de la consigne de navigabilité 97-01-01R1. Le longeron de l'aile constitue un membre principal dans le sens de l'envergure de la structure d'une aile et il est soumis à des contraintes encore plus importantes pendant le vol et l'atterrissage. Il est donc plus probable que des criques apparaissent sur les dispositifs de fixation du train d'atterrissage se trouvant sur le longeron arrière.✖

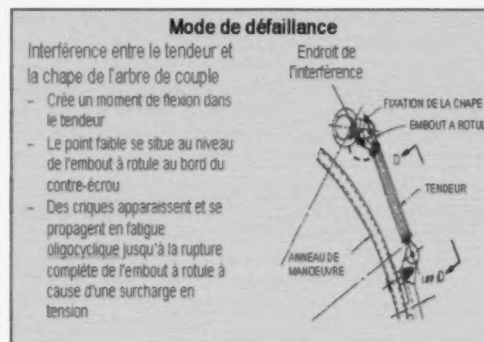
Compresseur haute pression (HP) – Tendeurs à système à géométrie variable – Fracturés

L'un des deux réacteurs sur lesquels on a trouvé un tendeur défectueux a subi un arrêt en vol parce que la défaillance des deux tendeurs n'a pas permis le bon alignement des aubes du deuxième étage du compresseur HP.

Sur l'autre réacteur, on a simplement trouvé un tendeur défectueux, ce qui n'a donc pas donné lieu à un incident opérationnel. Le système à géométrie variable peut fonctionner correctement sur un tendeur pendant un certain temps, mais si les deux tendeurs sont défectueux, il peut y avoir arrêt du réacteur en vol.

Les aubes directrices d'entrée du CF34 et les cinq premiers étages des aubes du stator sont variables, et le régulateur de carburant principal en règle la position en fonction de la régulation à géométrie variable désirée. Le système à géométrie variable comporte deux tendeurs pour chacun des 5 étages à géométrie variable. La position réelle de la géométrie variable est transmise au moyen d'un câble de renvoi et des tendeurs.

L'OMA de l'AESA-145 (expéditeur du RDS) a institué des procédures d'atelier spécifiques en attendant les mesures correctives du fabricant d'équipement d'origine. La première procédure consiste à inspecter les tendeurs à géométrie variable du deuxième étage pour vérifier s'ils sont bien installés et à remplacer tout tendeur à géométrie variable mal installé qui ne passe pas l'inspection, afin de s'assurer qu'il n'y aura pas de contact.

Le titulaire de certificat de type pour ce réacteur a travaillé en étroite collaboration avec l'OMA étranger et il publiera bientôt un bulletin de service (BS) traitant de ce problème. Il a étudié les manuels du CF34-3 et il est d'avis qu'il est possible qu'une note faisant partie de l'un de ces manuels ait été mal interprétée, ce qui aurait pu donner lieu à un contact. D'autres facteurs, comme le réglage final, la position des méplats du contre-écrou et l'orientation du fil-frein, ont contribué aux fractures du tendeur à géométrie variable du deuxième étage qui ont été signalées. De telles fractures sont également possibles sur le troisième étage du système à géométrie variable, mais le deuxième étage est plus critique en raison de la longueur du tendeur.

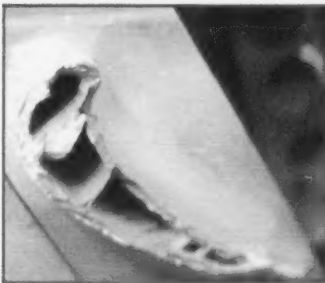
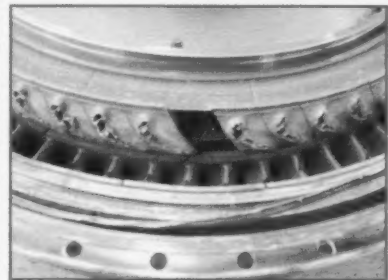
RDS n° 20051125004

Surchauffe turbine

Pendant un vol, l'équipage a signalé une surchauffe interturbine (ITT) de 1 045 degrés Celsius pendant 36 secondes, laquelle surchauffe a donné lieu à un arrêt moteur en vol non sollicité. Le démontage du moteur à l'installation de Rolls Royce a permis de détecter des anomalies à l'emplanture des aubes de la turbine haute pression (HP) numéro 1.

Temps depuis mise en service initiale : 8 408 heures

Même si les techniciens et les équipages de conduite prennent toutes les précautions qui s'imposent pour éviter la surchauffe du moteur, de tels incidents surviennent quand même. Souvent, la cause de la surchauffe d'une turbine est un mauvais fonctionnement du régulateur carburant du moteur ou un mauvais fonctionnement à l'intérieur du moteur même.

L'étude des antécédents en service dans les RDS a permis d'établir l'existence de nombreux rapports faisant état de turbines endommagées en raison d'un dépassement des limites de température des moteurs concernés, en particulier au démarrage. ✖
